# Patología y reparación estructural de un conjunto de 21 Bóvedas Sheed

**Ing. Civil Eduardo LURNER**

This work describes the pathologies presented, the complete study of the problem, the project and the structural reparation of a group of 21 vaults sheed, of the deck of the material and workshop deposit of Portland industry ANCAP, Minas City, República Oriental del Uruguay.

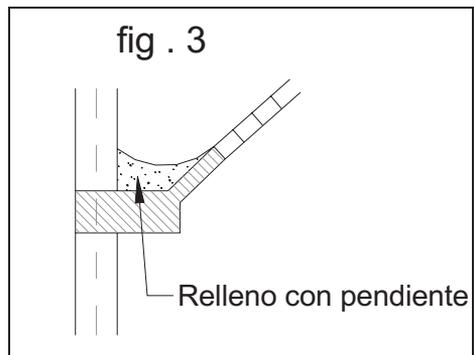
Hace ya varios años que el desagüe de pluviales es por caída libre. Para ello fue realizado un relleno con pendiente de hormigón pobre, según se muestra en la fig.3.

Es evidente que se han cargado los vanos inferiores de las vigas Vierendale con sobrecargas no previstas.

El problema es despreciable para las bóvedas 10 a la 21, pero empieza a ser importante para las demás, especialmente para la 4,5 y 6, pues sobre ellas el relleno tiene un espesor y por ende un peso grande, dado que las pluviales en este caso deben recorrer casi 25m.

Luego de cálculos realizados, se verificaron las vigas Vierendale con las sobrecargas agregadas estudiando los coeficientes de seguridad, y se optó por no hacer nada relacionado a este problema.

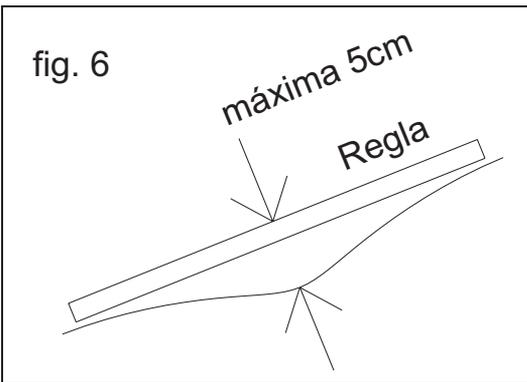
Indicamos que en las bóvedas mas afectadas la deformación máxima superaba los 12 cm. Incluso en algunas zonas se verificó el curioso caso de que la cubierta cambiase la curvatura, según se muestra en la fig.6

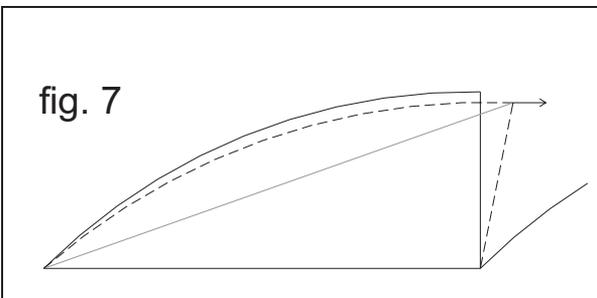
Debido a FLUENCIA LENTA de los tensores y/o a un TENSADO DEFECTUOSO DE LOS MISMOS, se pudo comprobar que muchos de ellos no estaban trabajando, o lo estaban haciendo incorrectamente. Ello se traducía en un empuje de la bóveda sobre los pilares de apoyo, produciéndose desfasaje de estos respecto a la vertical y un “achatación” de la cubierta, según se grafica en la fig.7

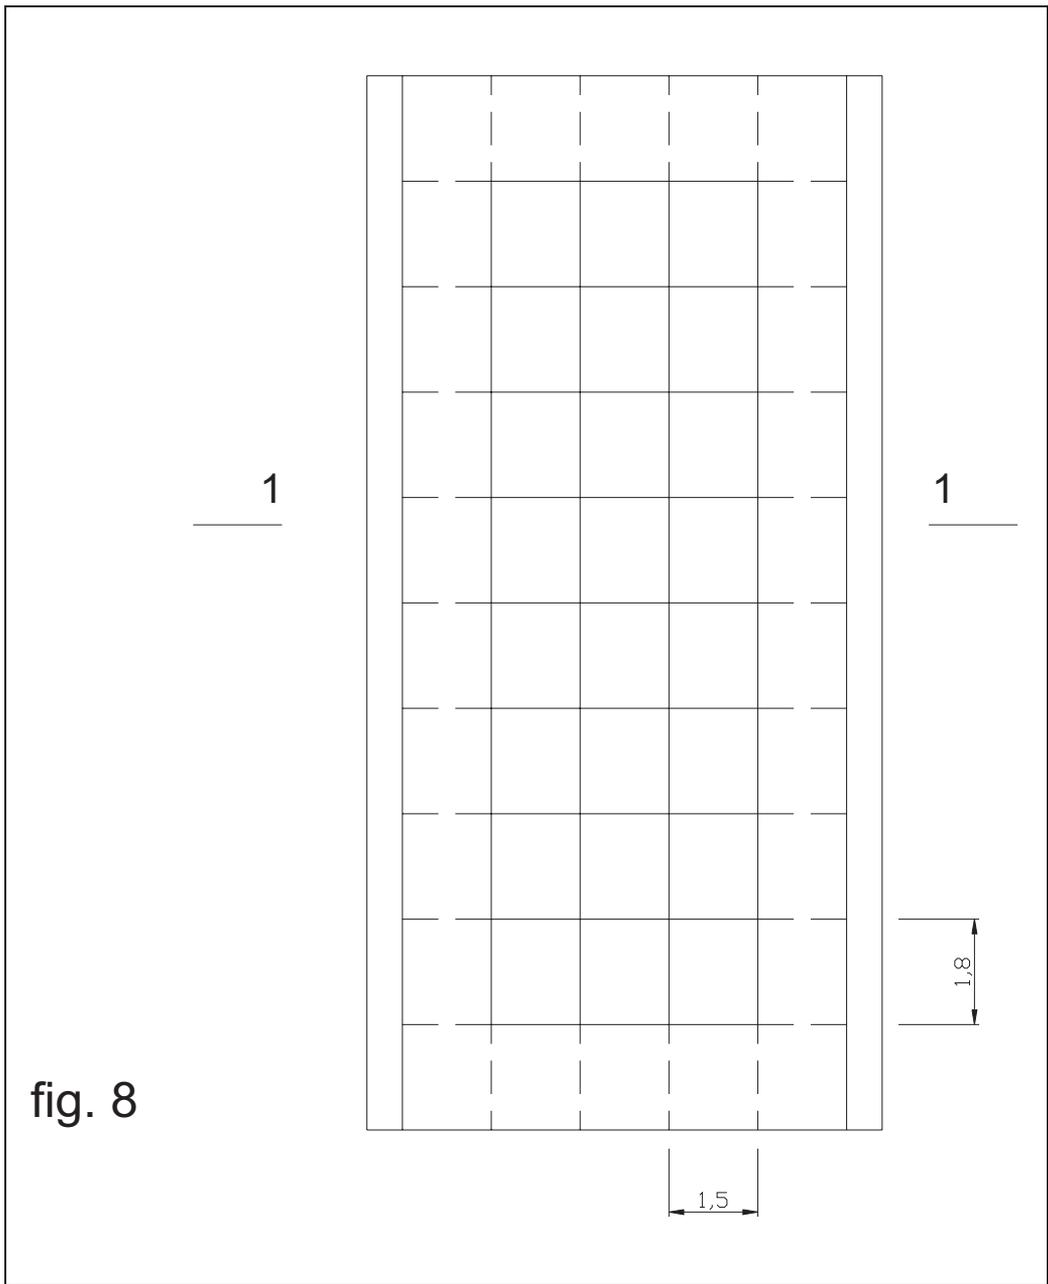
fig. 8

La estructura prevista era capaz de soportar el peso total de la bóveda y cargas accidentales. En la fig.8 se indica el esquema básico de la distribución de parantes, aunque cabe acotar que para cada bóveda hubo una distribución adecuada a los elementos que tenía en su interior y que eran imposibles de trasladar como estanterías, máquinas, etc.

Se utilizaron andamios tubulares y gatos especiales adaptados a los mismos según figuras 8, 9 y detalles.

Se apuntaló cada una de las bóvedas en toda su extensión y se apoyó directamente sobre el piso.
