**TRABAJO TÉCNICO
EVALUACIÓN DE LA ESTRUCTURA
CÁMARA DE SENADORES**

**CONGRESO NACIONAL
FACULTAD DE INGENIERÍA UNA**

CONGRESO NACIONAL REPÚBLICA DEL PARAGUAY FACULTAD DE INGENIERÍA UNA
Evaluación de la Estructura Sede de la Cámara de Senadores Lámina 01 - Zona de Estudio - Techo de Planta Baja
HONORABLE CÁMARA DE SENADORES

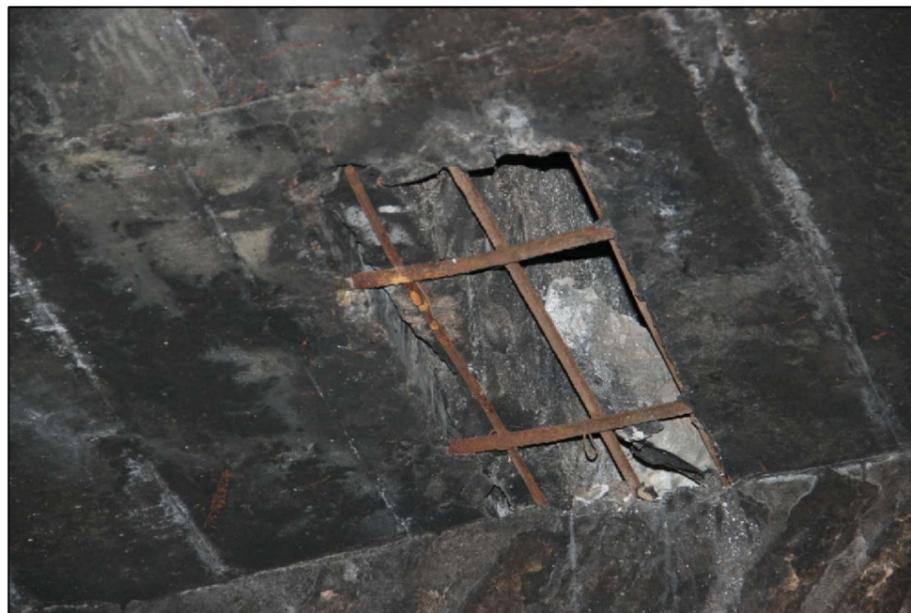
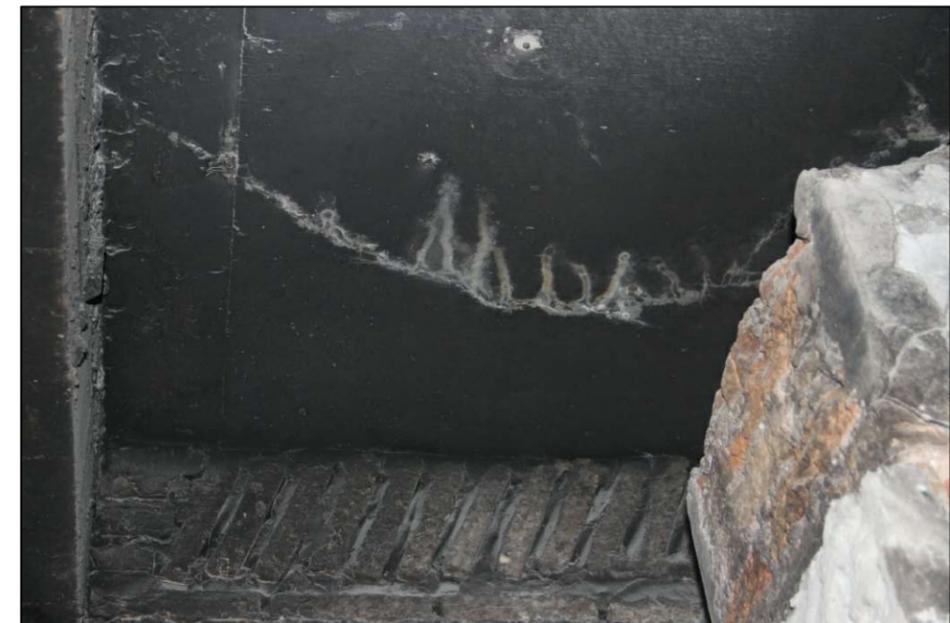
Lámina 05 - Daños Techo Planta Baja

- 01 Fisuras discretas en losas y vigas
- 02 Fisuras con Eflorescencias
- 03 Carbonatación, corrosión en corto plazo
- 04 Armaduras expuestas, corrosión

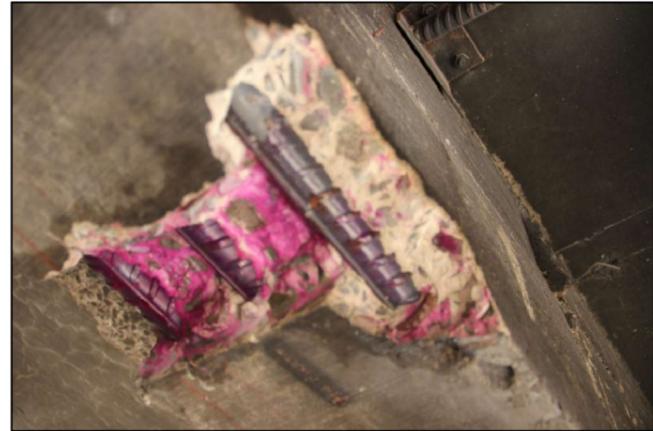
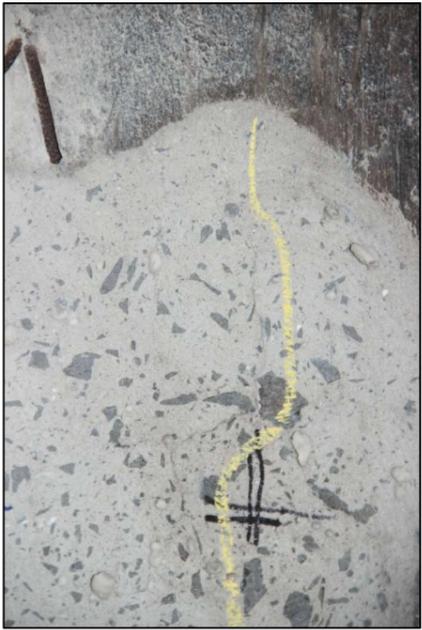
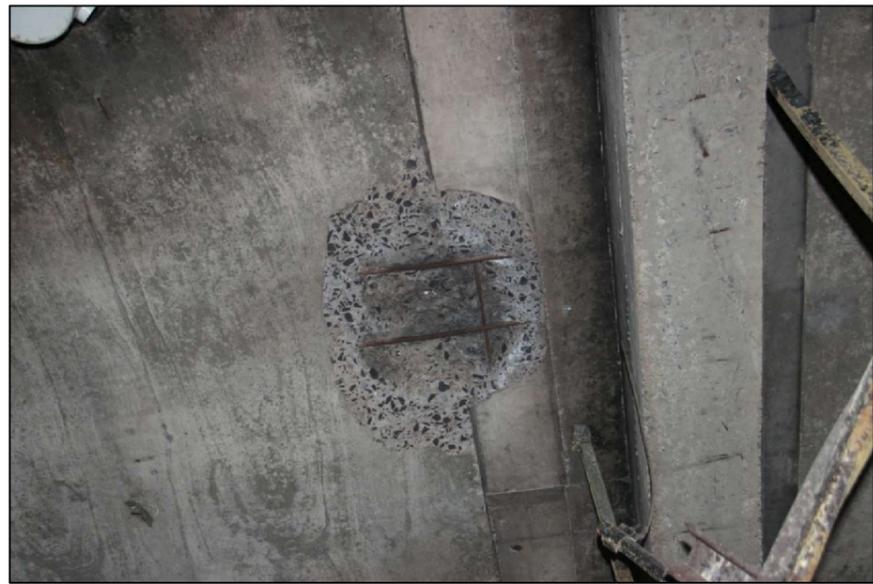
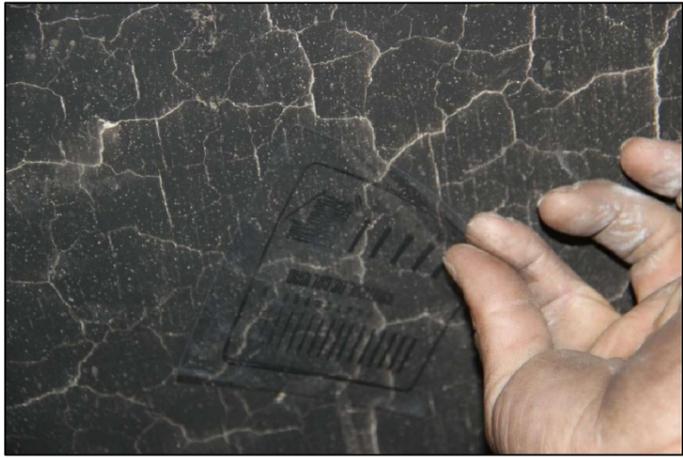
- Daños encontrados**
- 01 Fisuras distribuidas en losas
 - 02 Fisuras discretas en losas
 - 03 Fisuras discretas en vigas
 - 04 Fisuras discretas en pilares
 - 05 Carbonatación, corrosión en corto plazo
 - 06 Desprendimiento del hormigón, spalling
 - 07 Armaduras expuestas, corrosión
