## **PATOLOGÍA DE PAVIMENTOS RÍGIDOS DE LA CIUDAD DE ASUNCIÓN**

Alvaro Javier Godoy Oddone, Raúl Francisco Ramírez Dittrich\*  
Facultad de Ingeniería - Universidad Nacional de Asunción - Campus Universitario San Lorenzo  
e-mail: oddonealvaro@hotmail.com

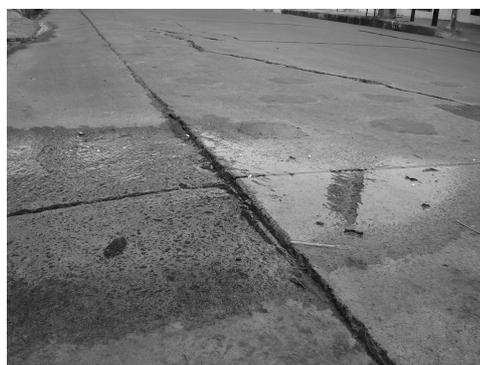
Figura 3

Casi todos los indicadores estructurales de deterioro exceden los valores límite. Ello significa que, dado que el pavimento se encuentra actualmente cumpliendo poco más de la mitad de su vida útil proyectada, el estado de deterioro no puede ser atribuible al fin de la misma, sino más bien a un estado de fatiga prematuro. Dicho estado se debe primordialmente a la pérdida de soporte provocada por el asentamiento de la subrasante a raíz de la saturación con agua proveniente de múltiples caños rotos del sistema de Essap. La consecuencia es un agrietamiento extensivo de las losas, sobre todo en sentido longitudinal, así como varias zonas con fragmentación múltiple.

condición de uso – 26 de febrero de 1994 (a 4 meses de la habilitación): “Un aspecto adicional que pudo notarse, es el elevado número de reparaciones debidas a cambios de cañerías de Corposana (hoy ESSAP), y el número de fugas de agua que aún no fueron reparadas. Estas fugas de agua deberán ser tenidas en cuenta, pues las mismas pueden atender contra la integridad del pavimento.”

El espesor promedio de las losas es de 10,2 cm (superior al mínimo de 10 cm especificado en el proyecto), aunque individualmente se han obtenido espesores de losas hasta 16% menores al especificado. La zona que mejor desempeño muestra carece de roturas del pavimento para reparación de cañerías y tiene un espesor de 11,5 cm.

El estado del pavimento hace que el costo de un mantenimiento mayor no sea económicamente conveniente. Por otro lado, el costo de una remoción del pavimento existente y la reconstrucción con pavimento flexible o rígido tampoco está al alcance del presupuesto municipal. La solución que resta es ejecutar lo que sí está al alcance y nunca está demás: la limpieza y resellado de juntas y grietas, al igual que la estabilización de losas con inyección de lechada de cemento [5].

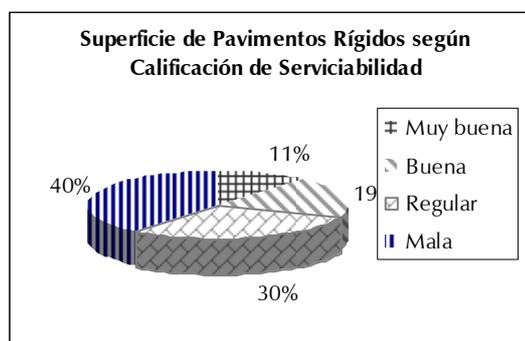
Figura 4

La situación general de los pavimentos rígidos de Asunción se esquematiza en la figura siguiente. Se observa que el 70% de los pavimentos rígidos resultaron con calificación regular a mala.
