# ESTUDIO DEL PAVIMENTO DE HORMIGÓN DE LA RUTA DE ACCESO AL DIQUE PASO DE LAS PIEDRAS (PARTIDO DE CNEL. PRINGLES, PROV. DE BUENOS AIRES, ARGENTINA)

En el presente trabajo se estudió el pavimento de hormigón del camino construido sobre el coronamiento del dique Paso de las Piedras y el del camino de acceso al mismo. Se realizó una evaluación visual y muestreo de los sectores más deteriorados.

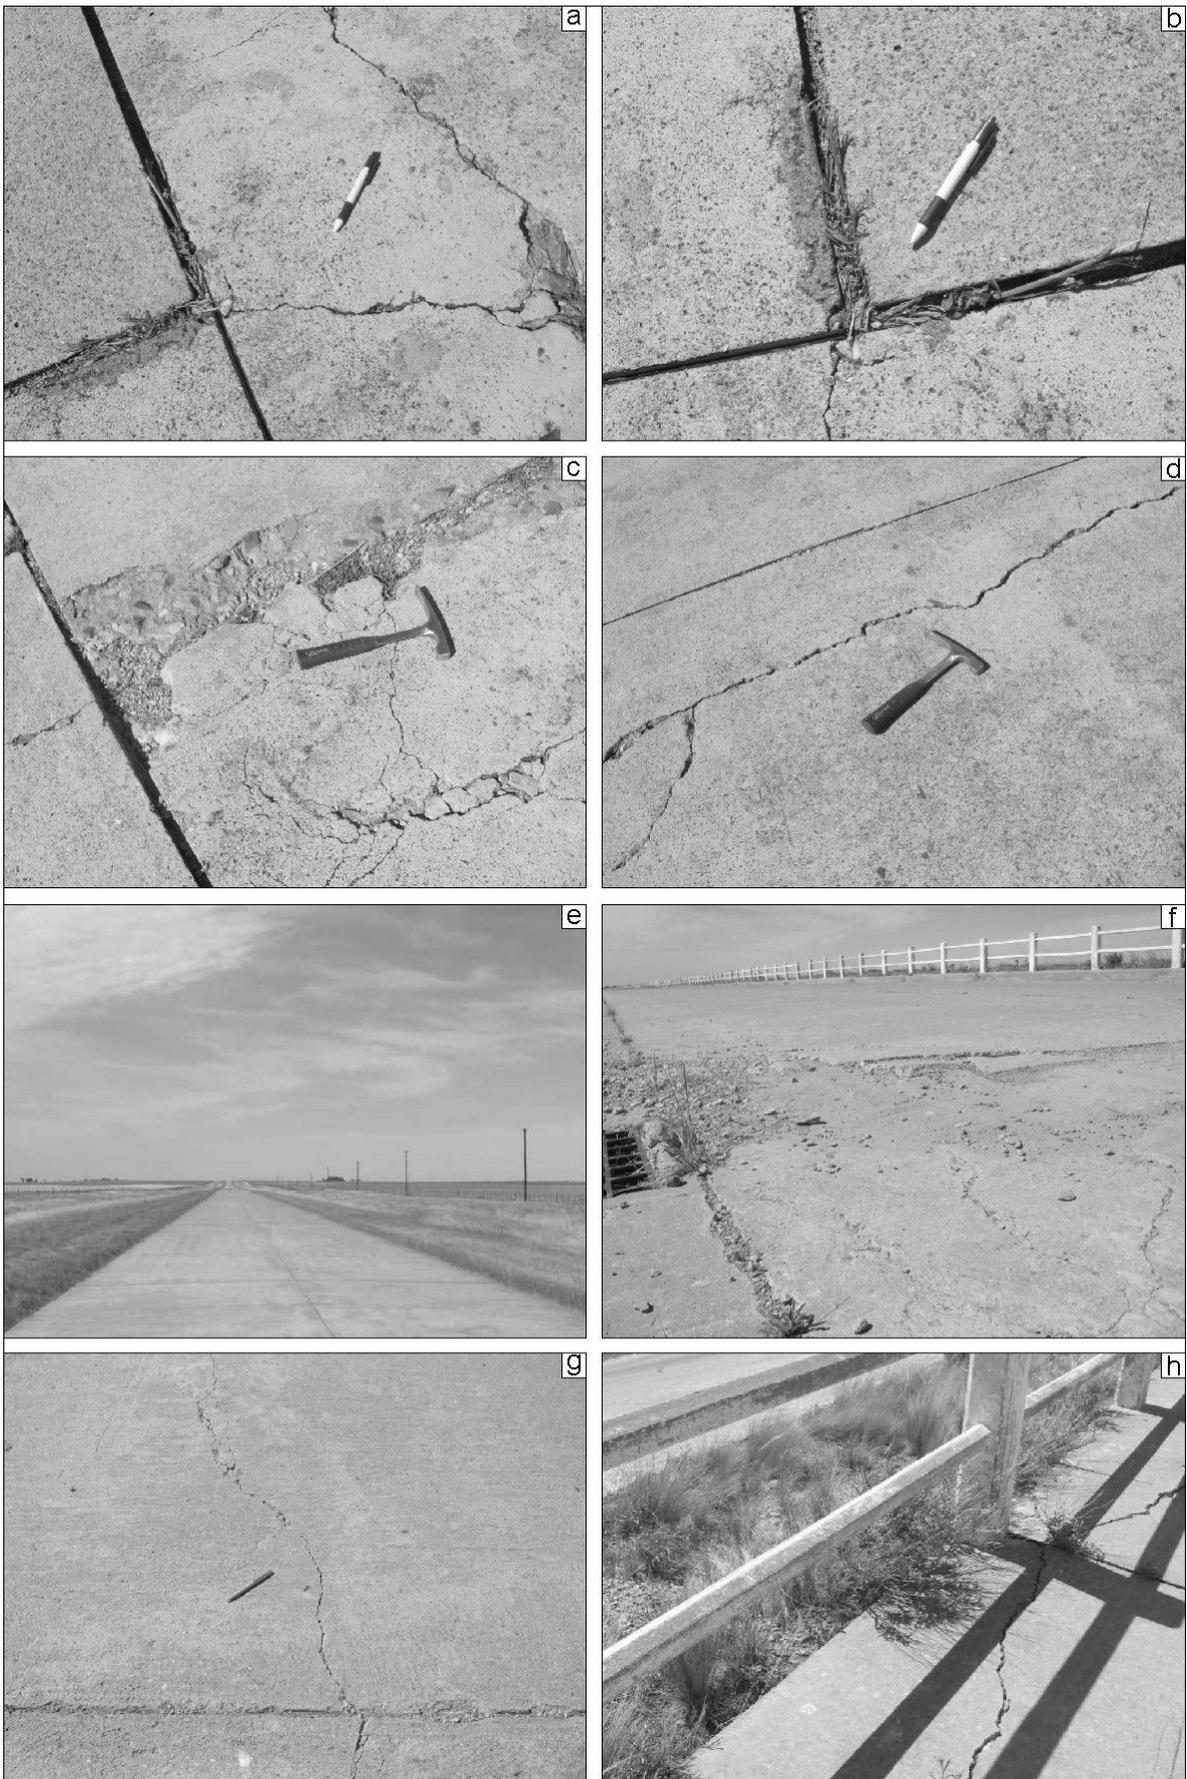
**3.1. Relevamiento:** En la figura 3 se muestra el estado del hormigón de la zona de estudio. La figura 3a corresponde a un sector del pavimento que presenta marcado deterioro. Del relevamiento realizado se verificó la ausencia de material sellador entre paños contiguos de losas, permitiendo el ingreso de agua hacia la base. En la figura 3b se puede apreciar la falta de material bituminoso en las juntas de dilatación y la falta de mantenimiento evidenciada por el crecimiento de vegetación. En la figura 3c se observa otro sector con marcado deterioro. El desarrollo de las fisuras sigue una dirección predominante como se muestra en la figura 3d. Una base compactada deficientemente sumada al efecto anterior que permite el ingreso y egreso de agua, genera una pérdida de material de sustento, lo que cambia el estado de sollicitación de la losa por falta de apoyo (efecto viga). Ante la acción de cargas se produce la aparición de fisuras y grietas. Otros sectores de la ruta se presentan en perfecto estado de conservación (figura 3e). El pavimento del camino construido sobre el coronamiento de la presa evidencia un marcado deterioro (figura 3f). En este sector las fisuras también tienen una dirección predominante (figura 3g), así como en la zona de la vereda peatonal (figura 3h).

- Si bien se identificaron especies deltéreas (cuarzo con extinción ondulante, cuarzo microcristalino y rocas volcánicas con pastas vítreas) no hay evidencias del desarrollo de reacciones expansivas atribuibles a la composición petrográfico-mineralógica de los agregados.
- La elección de los materiales y el proyecto de las mezclas fue el adecuado para esta estructura que lleva más de 30 años de vida en servicio.
- Las patologías que presentan los pavimentos estudiados se deben a deficiencias en las técnicas constructivas y a la falta de mantenimiento.
- La falta de sellador en las juntas permitió el ingreso de agua a la base, produciendo la socavación de la losa. Esta modificación del estado de sollicitación hizo, que frente a las cargas, la losa de hormigón simple falle por flexión.

**Figura 2.** Relevamiento del pavimento de hormigón

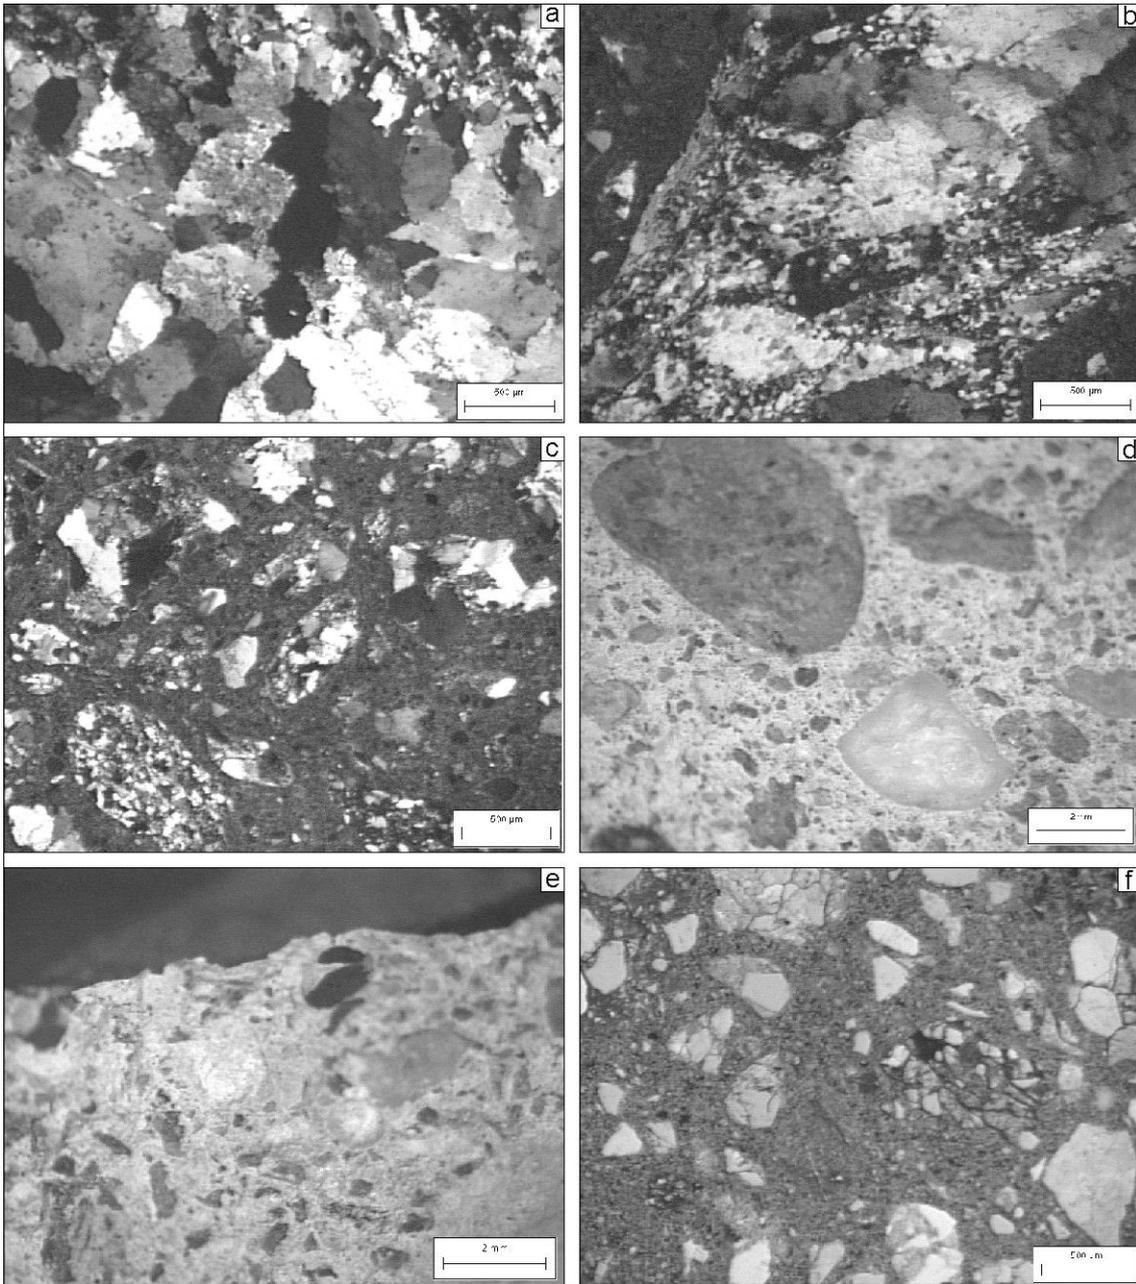
constituidas por un agregado cristalino de clastos de cuarzo anhedrales, de textura sacaroide, con fuerte extinción ondulante. El tamaño de los cristales varía desde 0,2 hasta 1,5mm. Los bordes son totalmente irregulares y en algunos se evidencia un proceso de crecimiento de los mismos (figura 4a, con

nicos cruzados). Estos clastos están cementados por cuarzo fino cuyo tamaño oscila entre 30 y 50 micrones. Es frecuente observar texturas miloníticas, consecuencia de los procesos metamórficos que afectaron a la roca (Figura 4b, con nicoles cruzados). En algunos sectores se observó escasa cantidad de illita asociada, especialmente con el mineral que cementa los cristales de cuarzo. En la composición de los clastos, cuyo tamaño oscila entre 1/2" y 4,75 mm, además de las cuarcitas, participan filitas, esquistos cuarzo micáceos, metamorfitas graníticas y rocas volcánicas. Entre estas últimas se destacan las de composición andesítica.

El agregado fino es una arena natural, constituida en forma predominante por cuarcitas, con cantidades subordinadas de metamorfitas graníticas, filitas, andesitas, riolitas con pastas microcristalinas y vítreas, areniscas calcáreas (tosca) y areniscas silíceas ferruginosas. Son raros pero se pueden observar clastos de anfíboles, micas y titanita. En la figura 4c se muestra la composición el agregado fino (con nicoles cruzados).

En la figura 4d se muestra que el hormigón del pavimento presenta buena compacidad. Los contactos agregado – mortero son netos. No hay microfisuramiento. Las fracturas se observaron sólo a nivel macroscópico en direcciones definidas. No se observaron coronas de reacción, ni bordes de disolución. No se identificaron productos de neoformación. Las cavidades de aire accidental aparecen en general vacías. Solo se observaron en forma escasa algunas con las paredes tapizadas con hidróxido de calcio (portlandita), carbonato de calcio (calcita) y muy escasa cantidad de ettringita (figura 4e).

En la figura 4f se muestra el estado general del mortero. En general no hay microfisuramiento aunque se observaron algunos sectores con microfisuras incipientes y desprendimiento de los clastos, especialmente de las filitas. En la zona superficial, el mortero se presenta moderadamente carbonatado.

**Figura 3.** Petrografía de los agregados gruesos; finos y del hormigón.
