COLAPSO DE PARED LATERAL DE SILO GALPÓN, DIAGNOSTICO Y REHABILITACIÓN

Ing. Gustavo A. Melgarejo, Ing. Paulo G. Yugovich.
PROPACO S.R.L.- Av. Santísimo Sacramento N°420 – propaco@pla.net.py

RESUMEN

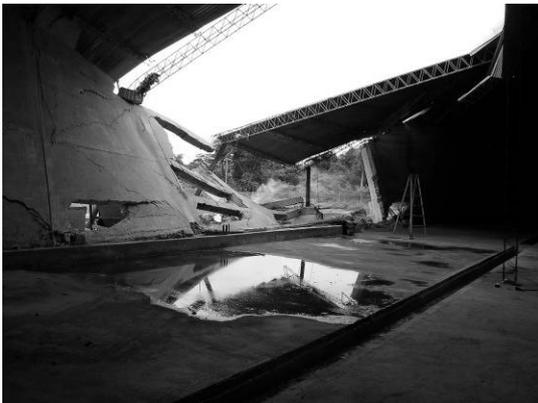
- a) Colapso del muro pantalla de mampostería con 6 (seis) pilares de contrafuerte y daños en la cobertura metálica (figura 1);

Figura 1. Colapso del muro pantalla de

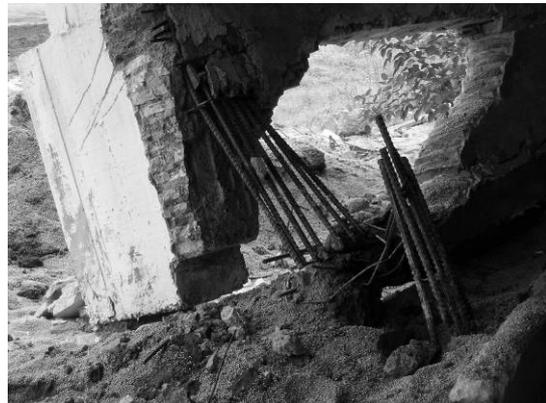
- b) Rotura de los pilares de contrafuerte a nivel del empalme en el piso (figuras 2 y 3);

Figura 2. Rotura de los pilares a nivel del empalme en el piso

De acuerdo a los daños observados y al resultado de los análisis realizados se puede diagnosticar que el colapso de la estructura de la pantalla del silo galpón y los demás daños ocasionados a la estructura de la cobertura metálica se debieron a la falla en el empalme de las armaduras traccionadas a nivel de la junta de construcción del piso teniendo en cuenta que las longitudes de solape medidas en el lugar son muy inferiores a los valores calculados. La falta de estribos envolviendo los empalmes y el recubrimiento insuficiente colaboraron al colapso.

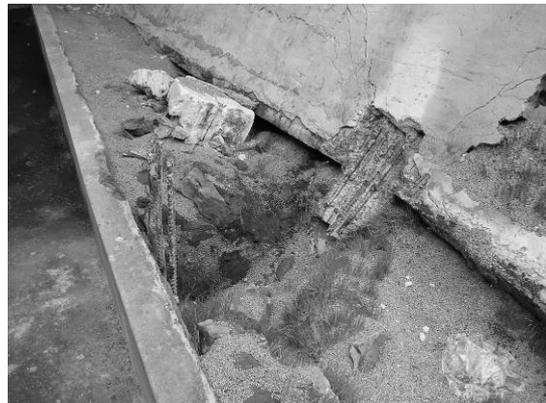
Figura 3. Rotura de los pilares a nivel del empalme en el piso

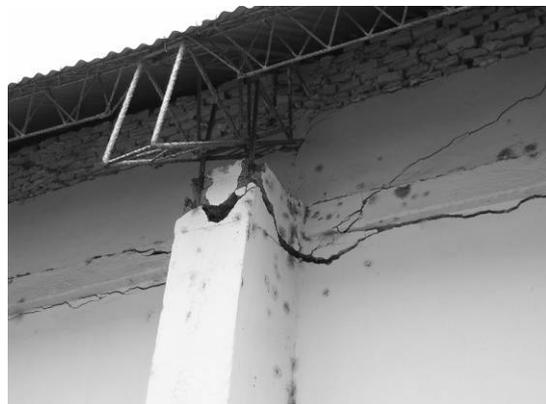
- c) Fisura y giro en el plano de la viga metálica del pórtico de la viga cadena superior de coronación (figura 4);

Figura 4. Fisura y giro de la viga cadena en el plano de la viga metálica del pórtico

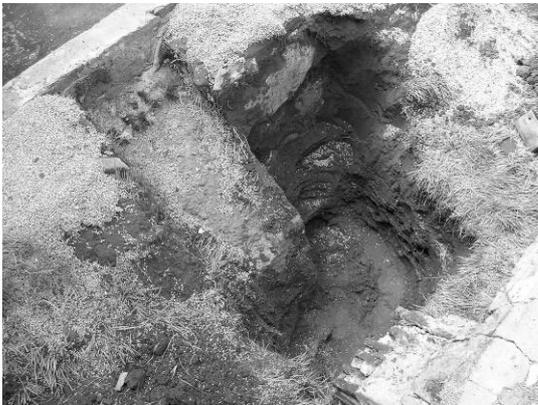
En cuatro pilares de los seis colapsados no se encontraron las armaduras de montaje del fuste en el lado externo del pilar y no habían estribos alrededor de los empalmes por solape (figura 6).

Figura 6. Ausencia de armadura de espera longitudinal y de estribos del lado externo del fuste

Se verificó que no se respetó la distancia máxima entre armaduras longitudinales de 35 centímetros en todos los pilares. El recubrimiento encontrado en la sección del empalme es de 3 (tres) centímetros aproximadamente, valor inferior al mínimo recomendado por las normas [1] que es dos veces el diámetro de la armadura.

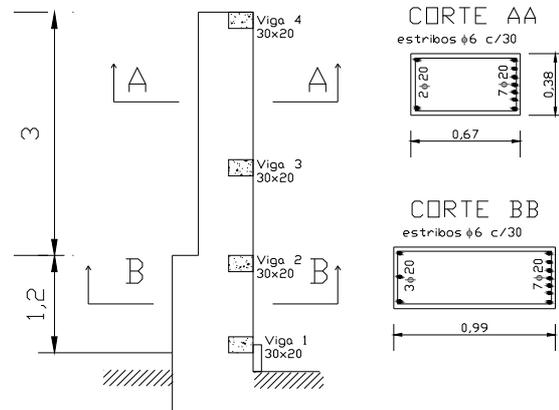
Figura 7. Dimensiones del pilar

Se verificó que no había simetría en la disposición de las armaduras longitudinales respecto a la línea neutra de los pilares prevaleciendo mayor refuerzo en el lado interno del pilar dentro del depósito.

En la figura 7 se detallan las secciones de los pilares y la disposición de las armaduras verificados en el lugar.

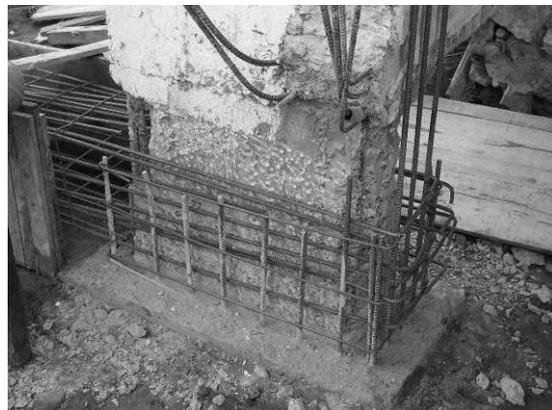
Figura 12. Nudo de unión de la viga inferior con el pilar existente a reforzar

El mismo sistema de refuerzo se utilizó en los pilares existentes no colapsados cuidando de envolver el pilar existente con las armaduras de las vigas (figura 12). Las armaduras de refuerzo del pilar en el lado traccionado se prolongaron hasta el nudo de unión con el extremo de la viga de refuerzo superior.

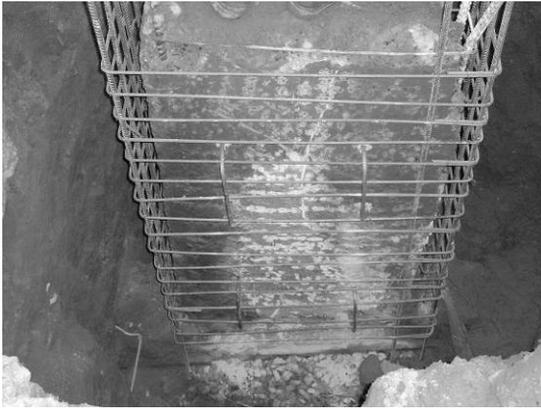
Figura 13. Anclaje de hierros en al zapata

Durante la construcción se anclaron los hierros de refuerzo del fuste en la base de la zapata mediante perforación y utilización de adhesivo epóxi. La superficie del fuste fue picoteado con el objeto de mejorar la adherencia y se agregaron hierros en U en las caras laterales (figura 13). No se empalmaron los hierros principales a nivel del piso sino que se prolongaron hasta el nudo de unión con la viga de refuerzo superior (figuras 14 y 15).

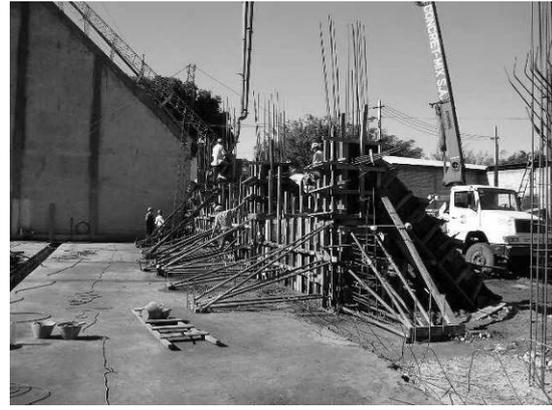
Figura 16. Encofrado y carga de muros de hormigón con los pilares y vigas

El muro de hormigón fue construido con la segunda etapa de hormigonado dejando los hierros de espera para la continuidad del muro (figura 16).

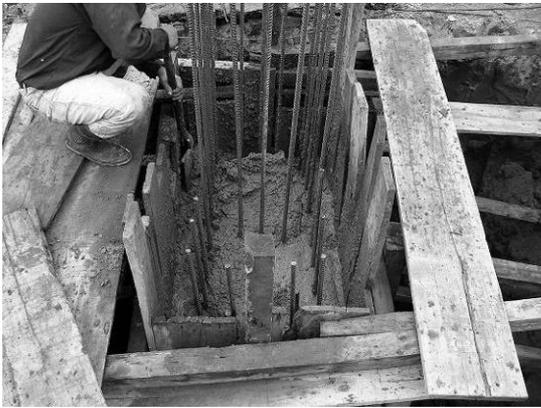
Figura 14. Hormigonado en primera etapa del fuste con prolongación de las armaduras principales del pilar sin empalmes a nivel de piso

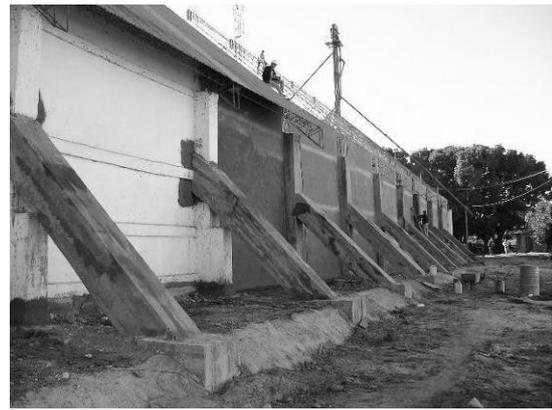
Figura 17. Construcción de los muros de mampostería y de las vigas de refuerzo

Finalmente, terminada la reconstrucción y el refuerzo de los pilares se construyó el muro de mampostería y las vigas de refuerzo de la misma (figura 17).

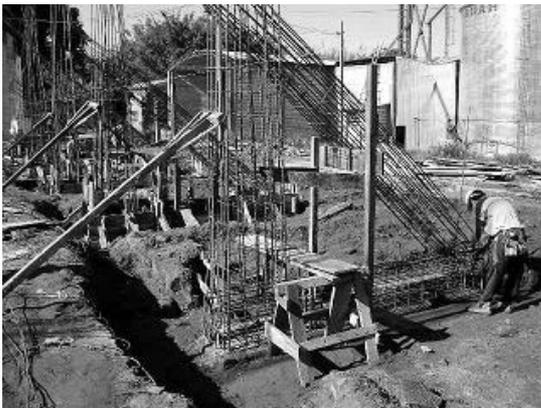
Figura 15. Armado de pilares y vigas para hormigonado en segunda etapa
