# **EVALUACIÓN DE LAS PATOLOGÍAS DETECTADAS EN LA ESTRUCTURA DE Ho Ao DEL HOSPITAL DE CLINICAS UBICADO EN EL PREDIO DE LA UNIVERSIDAD NACIONAL DE ASUNCIÓN. CAUSAS Y EVOLUCIÓN**

Ing.Sergio Gavilán <sup>1</sup>,

## **RESUMEN**

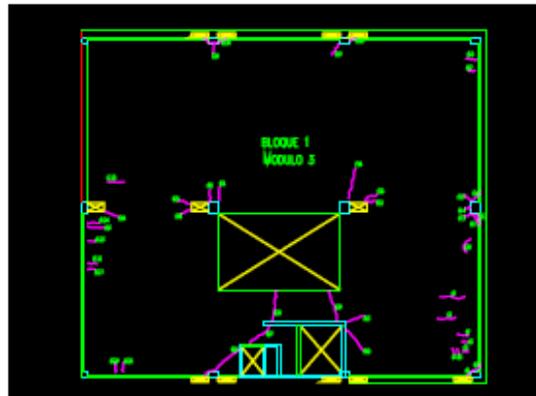
Fig 1 – Fisuras en Bloque 1

Se procedió en primer lugar a hacer un relevamiento detallado de todas las fisuras encontradas en la estructura, las mismas fueron relevadas piso por piso, en los 2000 m<sup>2</sup> de la estructura, encontrándose una fisuración típica en todos los pisos, los espesores de las fisuras fueron medidos con ayuda de un fisurómetro y se encontraron fisuras que variaban del orden 0.3

a 1.6 mm. El total de metros lineales de fisuras relevadas fue de 994 m.

Los resultados de ensayo de ultrasonido con relación a la profundidad de las fisuras, nos indican que las fisuras, tienen una profundidad importante ya que varían de 4 a 23 cm de profundidad.

Deberá elaborarse un proyecto de refuerzo de la estructura en donde en un primer paso deberá realizarse la reparación integral de todas las fisuras encontradas.

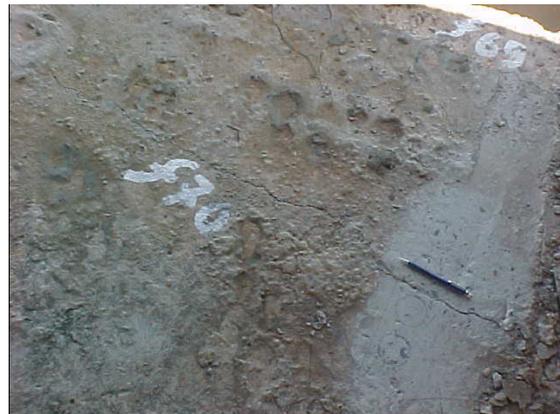
Foto 2 – Fisura en losa

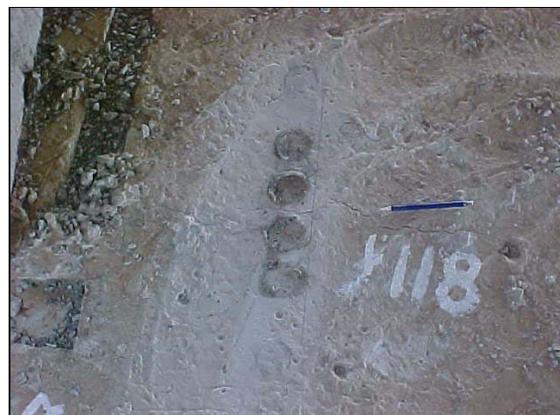
Foto 3- Fisura en losa

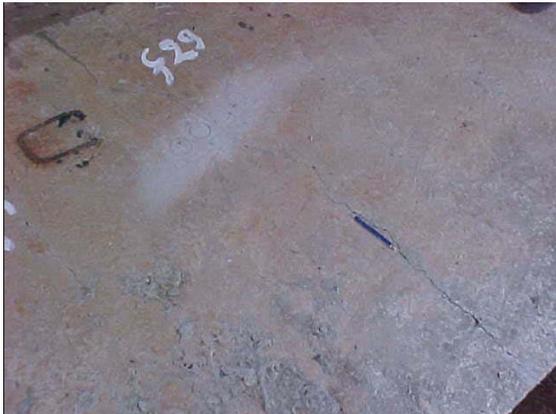
Foto 4-Fisura en losa

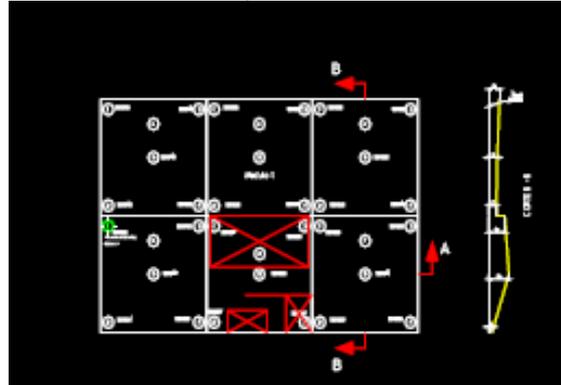
Fig 2. Esquema de Medición para la Nivelación de la Losa

Los resultados de la medición topográfica para verificar la nivelación, indico que no existía deformación de la misma, sino imperfecciones del encofrado utilizado que se reflejaba en la losa.
