VIDA ÚTIL DE LAS ESTRUCTURAS - DÓNDE ESTAMOS Y HACIA DÓNDE VAMOS?

Paulo G. Yugovich R.¹
Facultad de Ciencias y Tecnología – UCA / e-mail: yugovich@pla.net.py

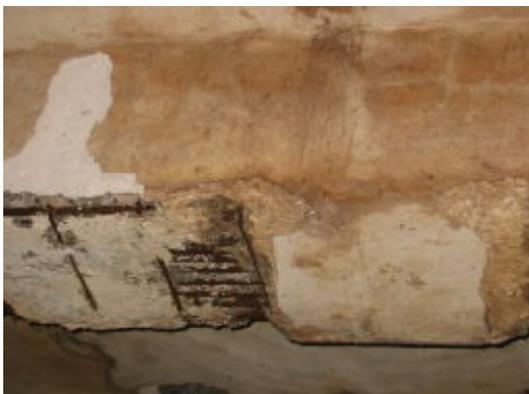
Foto N° 1: corrosión en vigas

En este primer caso se pueden observar claramente las fallas constructivas en los recubrimientos del acero. Paralelamente, la impermeabilización de la terraza superior llevaba varios años con deficiencias y no se habían tomado medidas al respecto.

Recién al realizar una inspección de la estructura se pudo constatar el estado de avanzada corrosión en varias vigas y losas. En este caso la vida útil de proyecto de la estructura había terminado varios años atrás, pues el escaso recubrimiento estaba totalmente carbonatado por la lixiviación producida por el escurrimiento de las aguas de lluvia. La estructura no tenía más de 25 años al momento de la revisión y posterior reparación.

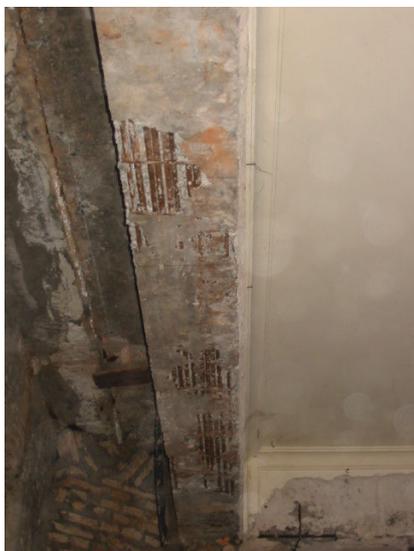
Foto N° 2: corrosión en vigas en una junta

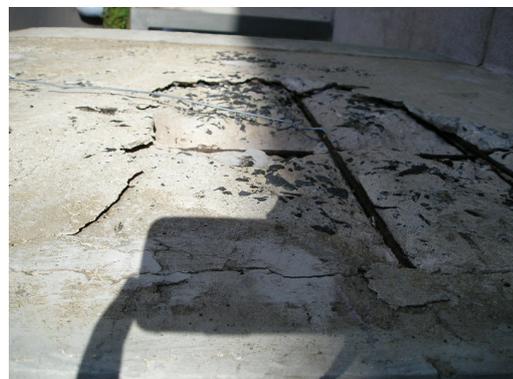
Foto N° 3 : corrosión en balcones de un edificio

En la foto 3 se observa el avanzado grado de corrosión en los parapetos de los balcones de un edificio en Asunción, con 25 años de edad. Algunos elementos presentaban el estado de la foto, con expulsión de recubrimiento. En algunos casos aparecen fisuras (foto 4) y en otros aún no llegaban a mostrar síntomas externos. El estudio realizado muestra una variación significativa en los avances del

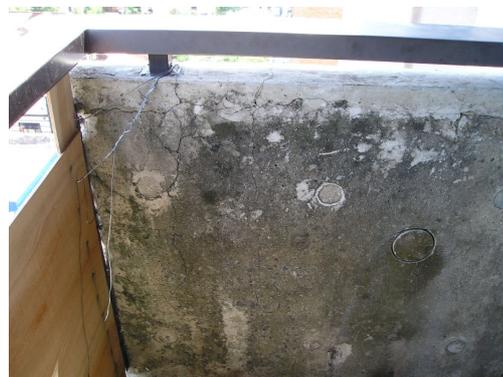
Foto N° 4: fisuras debidas a la corrosión de armaduras

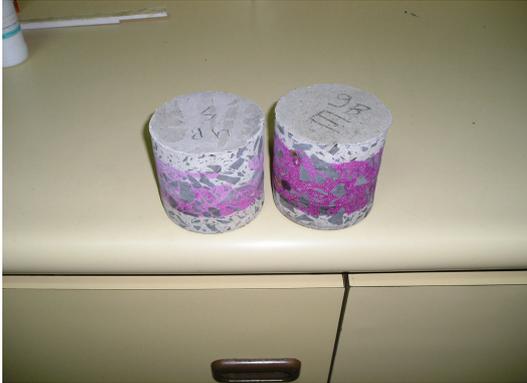
Foto N° 5 : Frente carbonatado de unos 20 mm en algunos balcones

frente de carbonatación al realizar las mediciones en diferentes balcones, En la foto 5 se puede ver un avance de 20 mm en algunos balcones y en las fotos 6 y 7 se aprecia un avance total.

Es decir , en los mejores casos, con una carbonatación de 20 mm a los 25 años de edad, tendríamos un valor de k igual a $4 \text{ mm/año}^{1/2}$, lo que corresponde a una

condición media de calidad de hormigón. Ese valor nos indica que con un recubrimiento nominal de 25 mm (que con la dispersión de valores nos da valores característicos de 15 mm ó menos) el elemento tendría una vida útil de proyecto de aproximadamente 14 años. Ya en los peores casos, con un frente de carbonatación de 50 mm a los 25 años (o antes), el valor de k es igual a $10 \text{ mm/año}^{1/2}$, que corresponde a una calidad mala de hormigón. Ese valor nos indica, para las mismas consideraciones de recubrimiento, que el elemento tendría una vida útil de proyecto de apenas 1 a 1,5 años. En realidad, al principio existía una protección superficial otorgada por un barniz poliuretánico, lo cual hace que esos cálculos sean mas especulativos que reales, pero como no se realizaron trabajos de mantenimiento preventivo en el recubrimiento, el proceso de degradación llegó al punto actual.

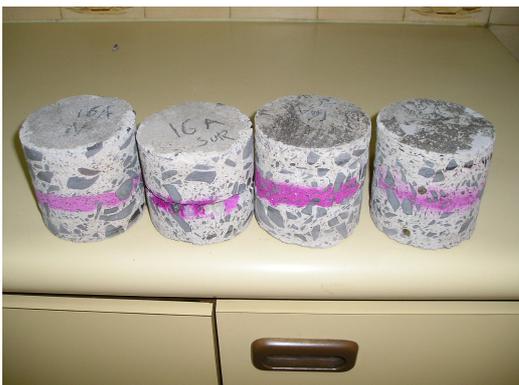
Foto N° 6 : Frente carbonatado de unos 40 mm en algunos balcones

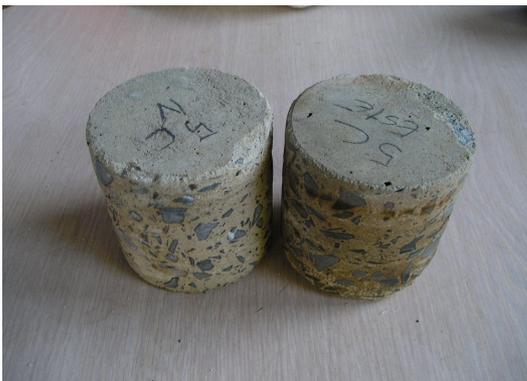
Foto N° 7 : Frente carbonatado de 50 mm en algunos balcones (total)

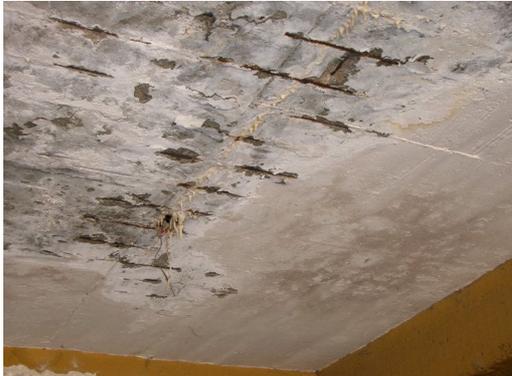
Foto N° 8 : corrosión en losas por lixiviación

Se trata de una estructura de hormigón armado de un edificio utilizado anteriormente como un supermercado, que luego del cierre del mismo quedó en situación de abandono por varios años. En esas circunstancias, la falla en la impermeabilización de la terraza llevó a filtraciones de agua a través de la losa en determinados sectores. El agua infiltrada produjo la lixiviación del hormigón, y por

ende la pérdida de alcalinidad, que derivó en la aparición de severos síntomas de corrosión de armaduras en algunas losas, como se puede ver en la foto 8.

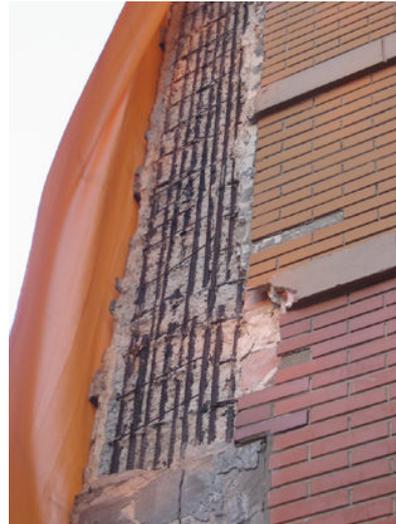
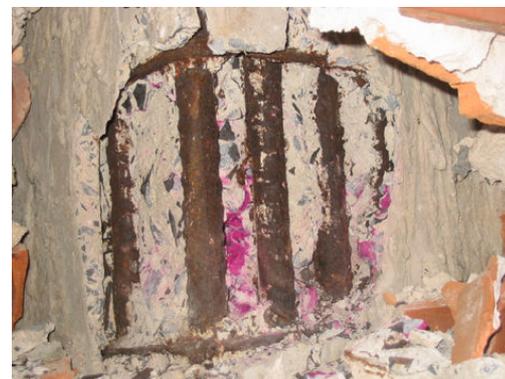
Fotos N° 9 y 10 : corrosión por cloruros y carbonatación

En este caso estamos ante la presencia de una estructura prefabricada de hormigón, en la cual se encontraron algunos elementos con presencia de cloruros y con fuerte carbonatación, debida aparentemente a un estado de microfisuración de una de las caras. La presencia de cloruros se debe a la utilización de aditivos aceleradores de fraguado durante la fabricación de algunos elementos, impulsada probablemente por urgencias en el desmoldaje de la pieza y condiciones climáticas desfavorables (clima frío) . La situación de las fotos 9 y 10 corresponde a una edad del hormigón armado de cinco años , por lo que cualquier cálculo de vida útil resulta ocioso en este caso. La resistencia especificada del hormigón era de 25 Mpa a los 28 días, con un contenido mínimo de cemento de 390 Kg/m³. Es decir, buena resistencia y consumo bastante elevado de cemento.

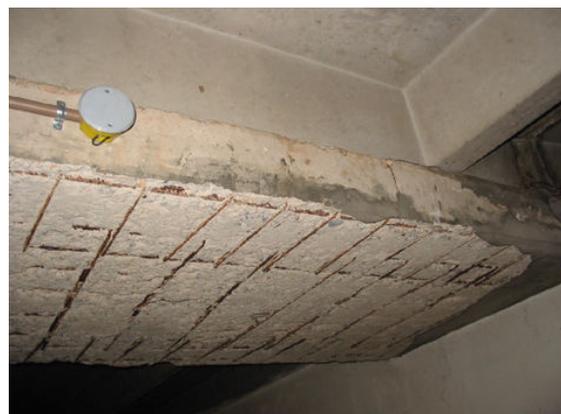
Foto N° 11 : corrosión por carbonatación acelerada por atmósfera contaminada

En la misma estructura, en zonas de estacionamiento subterráneo, ocurren casos de corrosión debidos a la carbonatación inducida por la elevada concentración de gases carbónicos y otros, debida a los gases expedidos por los vehículos durante la combustión de la nafta y del gasoil. Ver foto 11 .

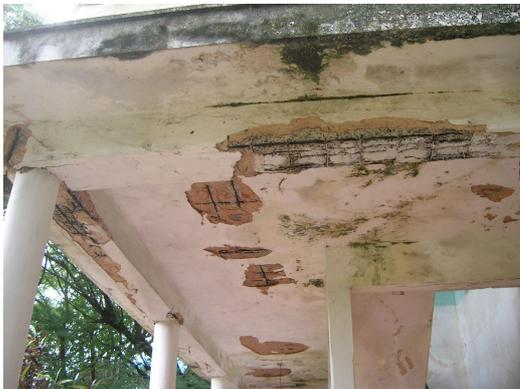
Foto N° 12 : corrosión por lixiviación

síntomas quedó abandonada durante otros diez años. Durante esos diez años de abandono, las filtraciones de agua a través del techo de tejas, mas las basuras acumuladas encima de la losa (polvo, hojas, etc) que captaban y retenían el agua, desagües taponados etc., ocasionaron que aumenten las filtraciones a través de la losa, y por ende las lixiviaciones del hormigón. Sumado esto a una defectuosa construcción (falta de recubrimiento de las armaduras) y a un diseño inadecuado (losa aliviada con ladrillos comunes – nervios estrechos y con hormigón mal compactado), hicieron que luego de varios años de abandono la estructura presente una sintomatología de severa corrosión de las armaduras (ver fotos 12 y 13).

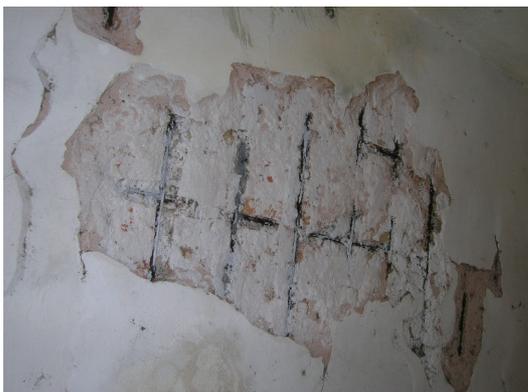
Foto N° 13 : corrosión por lixiviación y diseño defectuoso
