**TRABAJO TÉCNICO
EVALUACIÓN DE LA ESTRUCTURA
CÁMARA DE SENADORES**

**CONGRESO NACIONAL
FACULTAD DE INGENIERÍA UNA**

CONGRESO NACIONAL REPÚBLICA DEL PARAGUAY FACULTAD DE INGENIERÍA UNA
Evaluación de la Estructura Sede de la Cámara de Senadores Lámina 01 - Zona de Estudio - Techo de Planta Baja
HONORABLE CÁMARA DE SENADORES

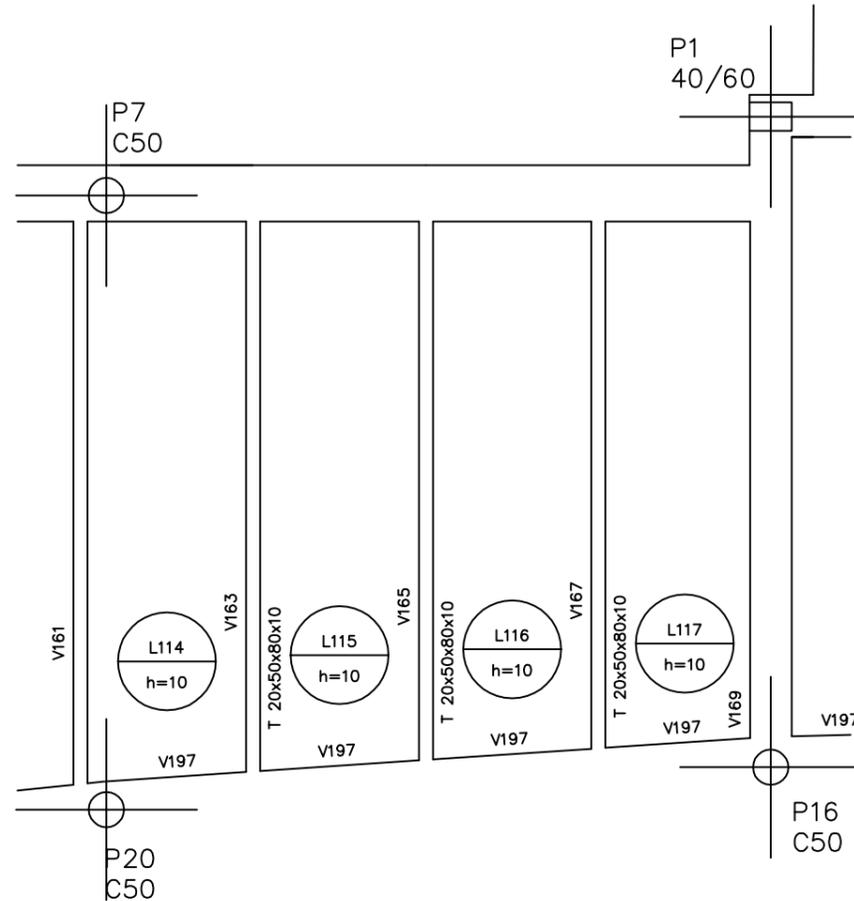
Lámina 05 - Daños Techo Planta Baja

Daños encontrados

- 01 Fisuras discretas en losas y vigas
- 02 Fisuras con Eflorescencias
- 03 Carbonatación, corrosión en corto plazo
- 04 Armaduras expuestas, corrosión

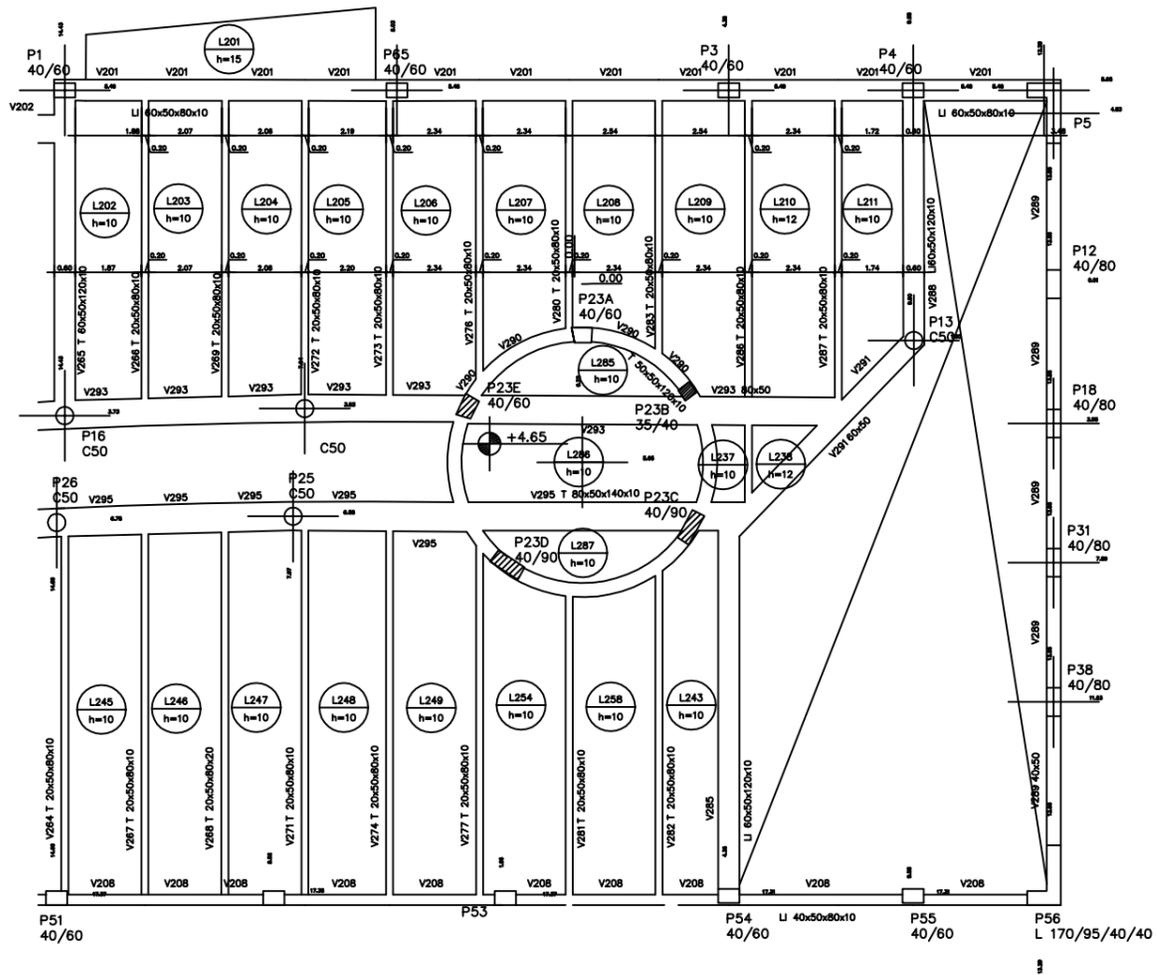
Zona de Estudio
Techo de Primer Piso - Cota de diseño +4.65 m.

- Daños encontrados**
- 01 Fisuras distribuidas en losas
 - 02 Fisuras discretas en losas
 - 03 Fisuras discretas en vigas
 - 04 Fisuras discretas en pilares
 - 05 Carbonatación, corrosión en corto plazo
 - 06 Desprendimiento del hormigón, spalling
 - 07 Armaduras expuestas, corrosión
