COLAPSO DE PARED LATERAL DE SILO GALPÓN, DIAGNOSTICO Y REHABILITACIÓN

Ing. Gustavo A. Melgarejo, Ing. Paulo G. Yugovich.
PROPACO S.R.L.- Av. Santísimo Sacramento N°420 – propaco@pla.net.py

RESUMEN

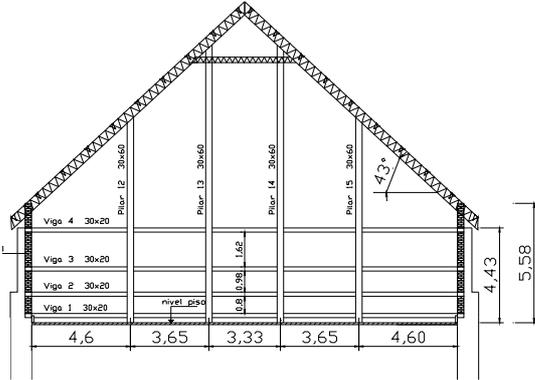
Figura 5. Corte transversal del silo galpón

El silo tiene una planta rectangular de 20 metros de ancho por 50 metros de largo con pilares de contrafuerte distanciados cada 5 metros. Sobre estos pilares apoyan las vigas que conforman la estructura metálica de soporte de la cobertura que tiene una pendiente de 93% (figura 5).

El muro lateral de mampostería de 27 centímetros de espesor tiene una altura de 5,58 metros reforzado con 4 (cuatro) vigas horizontales de hormigón armado de 30 x 20 centímetros.

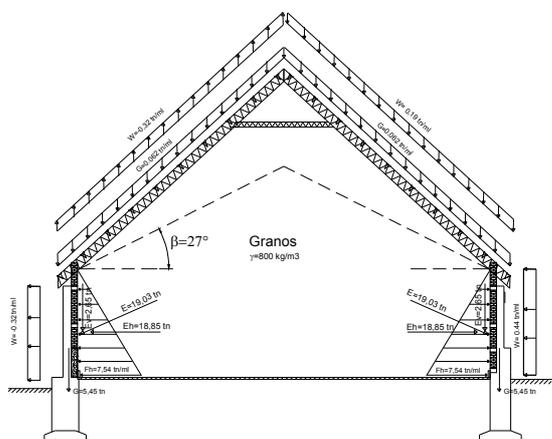
Figura 8. Estado de carga del silo

Se analizaron las hipótesis de carga más desfavorables para determinar los esfuerzos de diseño de las secciones (figura 8).

La velocidad característica del viento considerada para el análisis es de 50 metros/segundo con el viento soplando perpendicularmente al eje longitudinal del silo y del lado este donde no existe construcción.

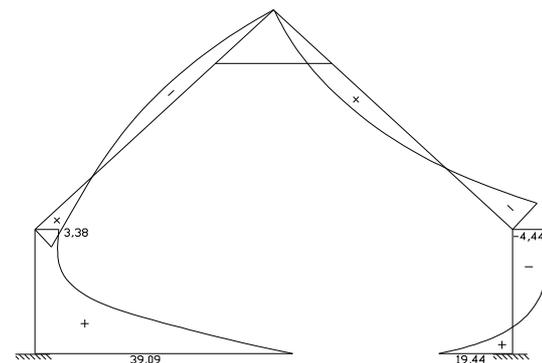
Figura 9. Diagrama de momentos flectores, Hipótesis con acción del viento

Los diagramas de momentos flectores para ambas hipótesis se presentan en las figuras 9 y 10.
