# **EVALUACIÓN DE LAS PATOLOGÍAS DETECTADAS EN LA ESTRUCTURA DE Ho Ao DEL HOSPITAL DE CLINICAS UBICADO EN EL PREDIO DE LA UNIVERSIDAD NACIONAL DE ASUNCIÓN. CAUSAS Y EVOLUCIÓN**

Ing.Sergio Gavilán <sup>1</sup>,

## **RESUMEN**

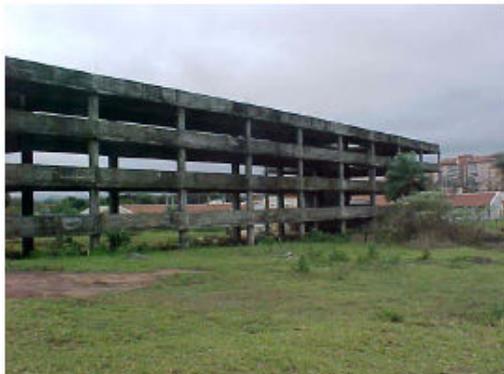
Foto 1- Vista general edificio de estudio

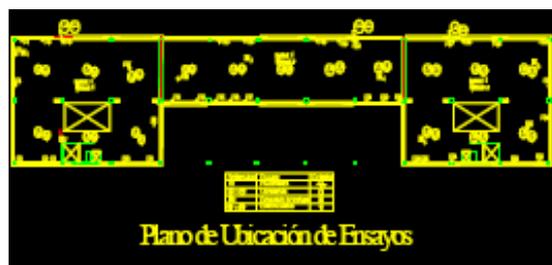
Con el objeto de poder determinar la resistencia a compresión del hormigón se realizaron ensayos de esclerometría, ultrasonido y extracción de testigos. En la planta que se encuentra a continuación se indican los lugares donde se realizaron los ensayos.
