UTILIDAD DE LOS POZOS DE PRUEBA EN EL ESTUDIO DE MACIZOS DE ARENAS CEMENTADAS

Juan José Bosio Ciancio¹ & Cesar Manuel Lopez Bosio²

Facultad de Ciencias y Tecnología. Universidad Católica Ntra. Sra. de la Asunción

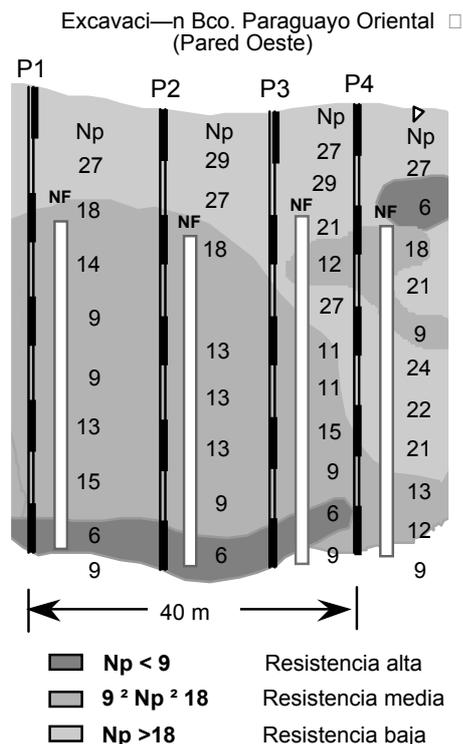
Figura 1. Resistencia del macizo

En la figura 1, se observa un perfil geotécnico definido por los Sondeos P1 a P4 ubicados en una línea paralela a un metro del lindero Oeste de la propiedad.

La distancia entre los sondeos extremos es de 40 m. Cuando se ejecutó la excavación del recinto, se observó que a pesar de las diferencias de resistencias, expresadas en valores de Índices de Penetración, (Bosio, J.J, 1997) el material presentaba gran similitud en su apariencia física.

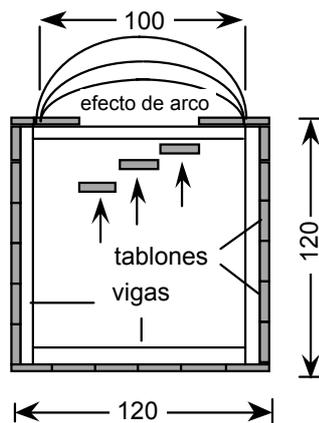
Figura 2. Pozo de prueba

En los ensayos de vaciado-recuperación se determinaron para diferentes separaciones entre tablones, la distancia máxima por debajo de la cual no se registraba pérdida importante del material debido al efecto de arco (Figura 2).

El pozo de prueba fue ubicado en el centro del predio donde se realizaría la excavación. Pevio a su ejecución, se ejecutaron dos sondeos a percusión (S1 y S2) ubicados en el punto medio de las paredes SO y NE del pozo (ver figura 2), donde se realizaron determinaciones continuas de Índices de Penetración.

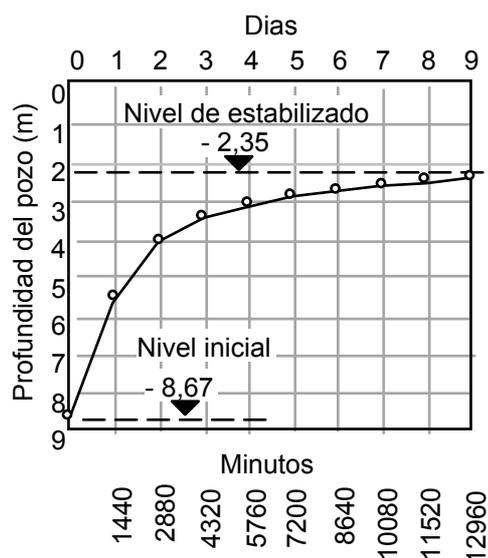
Figura 4. Ensayo de recuperación

El caudal de agua que ingresaba al recinto del pozo de prueba fue medido mediante ensayos de bombeo-recuperación (Figura 4).

Una vez finalizado el pozo de prueba, se ejecutaron varios ciclos de vaciado y recuperación del agua infiltrada en el pozo para diferentes distancias entre tablonés, mediante el retiro sucesivo de los mismos de una de las paredes del pozo. Se observó, que en separaciones de hasta un metro, no se producían desmoronamientos debido al efecto de arco originado por la buena trabazón entre las partículas del material, a pesar de la pérdida de su resistencia por el lavado del cementante.

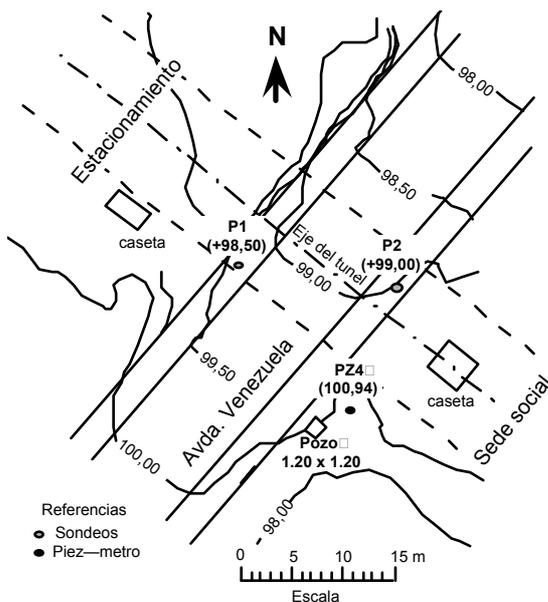
Figura 5. Ubicación del pozo de estudio

El proyecto para la Ampliación y Mejoras de la Sede Central del Club Centenario, contempla la realización de un túnel, para la unión del club y del estacionamiento, por debajo de la Avenida Venezuela (Figura 5).

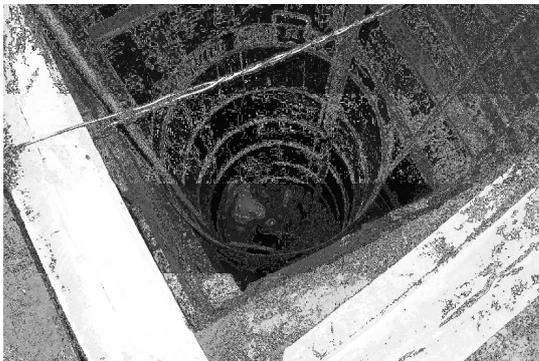
Figura 6. Interior del pozo

El pozo de estudio, fue entibado hasta los tres metros de profundidad, mediante una caja cuadrada de 1.20 m de lado, dejando en una de las paredes un espaciamento entre tablas de 10 cm. y en la opuesta de 30 cm. con el objetivo de estudiar la estabilidad de estos espacios sin entibamiento, que servirían para el proyecto de las estructuras de contención del túnel. A partir de los tres metros, ante la presencia de suelos más densos, se decidió disminuir la sección de la caja, a un metro de lado, sin dejar ningún espacio abierto entre tablones. La fuga de material, a través de las zonas dejadas ex profeso sin tablones, la masiva entrada de agua en el recinto del pozo y el hundimiento generalizado del terreno que circundante al pozo, que ponían en riesgo la integridad de los operarios, hizo que se decidiese confeccionar una camisa metálica de chapa N° 14 de un metro de diámetro, con refuerzos de varillas de 16 mm en su interior cada un metro, para alcanzar el nivel del techo de las arenas cementadas muy densas (Figura 6).

De 3.50 a 4.70 se registró el mismo tipo de suelo areno arcilloso. A los 4.50 m dicho suelo se torna muy denso y se hizo preciso la utilización de barretas para el avance de la camisa, (figura 6).

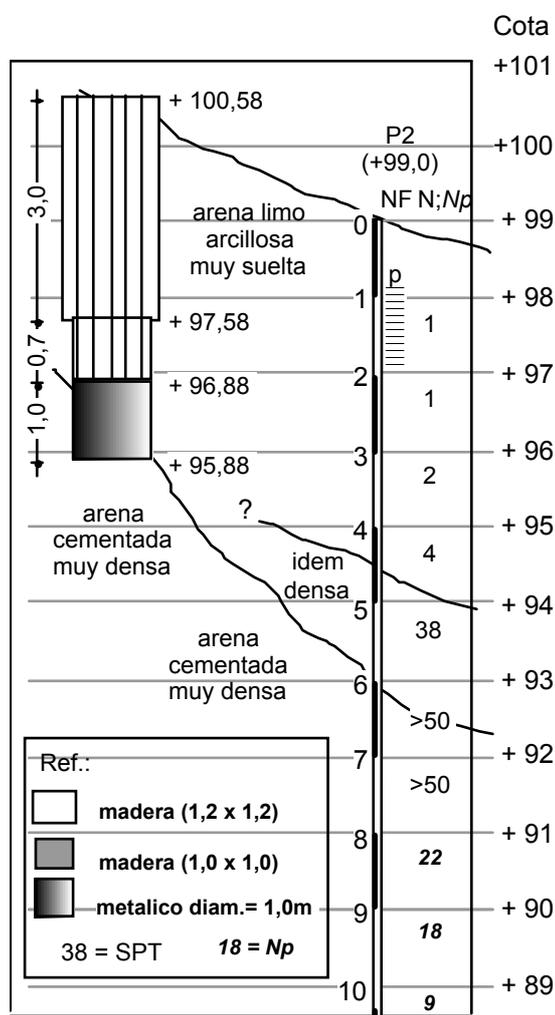
Figura 7. Pozo de prueba y estratigrafía

muy denso, con concreciones de color negro, presuntamente debidas a la presencia de hierro o materia orgánica, que imposibilitaba la prosecución del pozo (Figura 7).

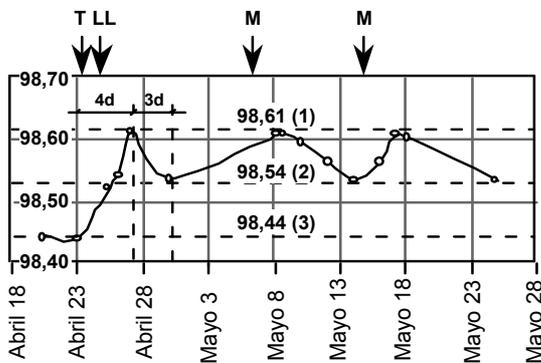
Figura 8. Comportamiento del acuífero

98,61 (1) Nivel pico en temporada de lluvias □
 98,54 (2) Nivel de estabilización en temporada de lluvias □
 98,44 (3) Nivel de estabilización en temporada sin lluvias □
 Intensidad lluvia: □
 T: Torrencial y prolongada ; LL: Normal ; M: Mansa

La diferencia entre los niveles pico y el nivel de estabilización en tiempo de lluvia, que correspondería a dos veces la amplitud de la onda, se mantuvo constante durante todo el mes de mayo en 7 cm (Figura 8).

El piezómetro PZ4, cuyo registro se aprecia en la figura 3, muestra la evolución, día a día del ascenso del acuífero, hasta llegar a un nivel pico de +98.61, con un desfase de cuatro días después de dicha precipitación.

El efecto de la citada precipitación, se hizo sentir durante todo el mes de mayo, ya que con una sucesión de dos lluvias mansas, el nivel de estabilización final definido por tres puntos (30 de abril, 14 y 25 de mayo) coincidió en +98.54.

La unión de estos puntos configuraría una línea que en contraposición al nivel de estabilización en tiempo seco, se la denominó nivel de estabilización en temporada lluviosa.

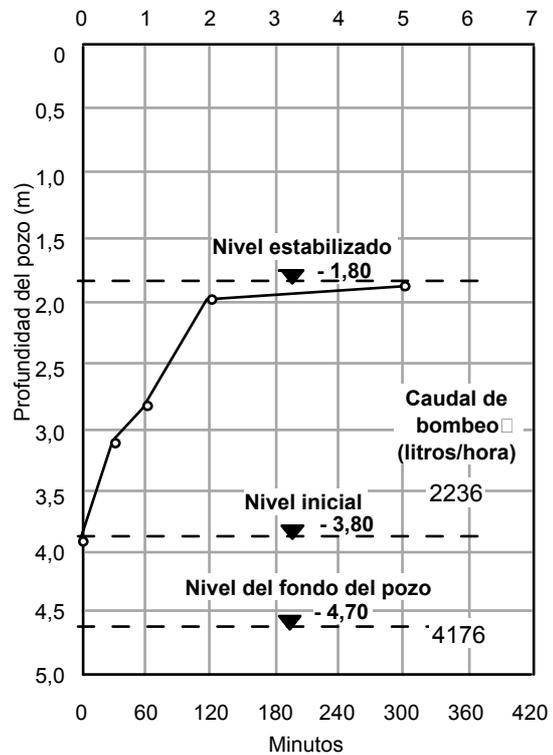
Figura 9. Ensayo de recuperación y caudal de bombeo

En la Figura 9, se representan caudales permanentes de bombeo, medidos a las

profundidades de 3.80 m y 4.70 m., expresados en litros por hora.

Luego del vaciado total del pozo hasta la profundidad de 3.8 m. para permitir la operación de la bomba, se desligó la misma, y se permitió la entrada libre del agua al recinto hasta alcanzar su nivel de estabilización, que fue de 1.80 m en un tiempo de 5 horas.
