RELLENO HIDRAULICO, ALTERNATIVA PARA EL BAÑADO NORTE DE ASUNCION CASO DE ESTUDIO: BARRIO REFUGIO

Área temática: Geotécnia

César López Bosio, Ing. Consultor, Profesor Asistente Geotecnia III, Facultad de Ciencias y Tecnología (UCA).

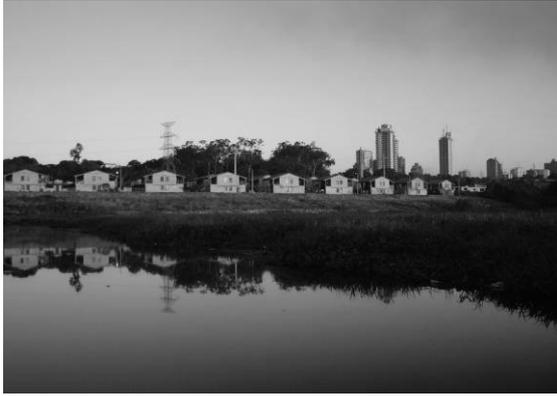
Figura 1 - Área de Refugio (Bajos Parque Caballero)

La solución del relleno hidráulico, fue adoptada en el Área de Refugio (figura 1), por las siguientes razones:

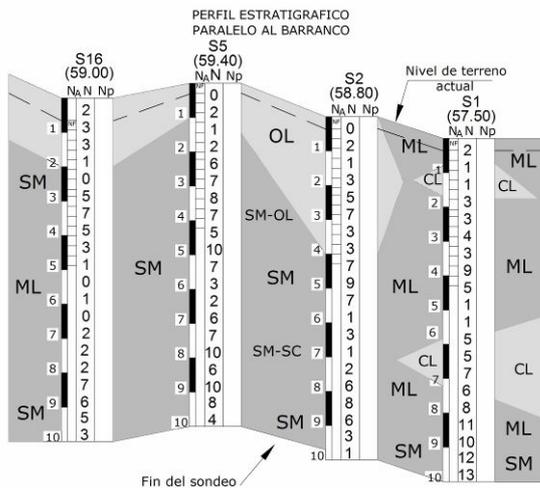
Figura 2. Perfil estratigráfico. Paralelo al barranco.

En las zonas bajas, inundables y en sondeos realizados en agua, se observa un predominio de suelos finos, arcillo arenosos y arcillo limosos de mediana a alta plasticidad (CL y CH) en superficie, mientras que en las zonas más altas, se registraron suelos granulares, arenas limosas (SM). Figura 2.

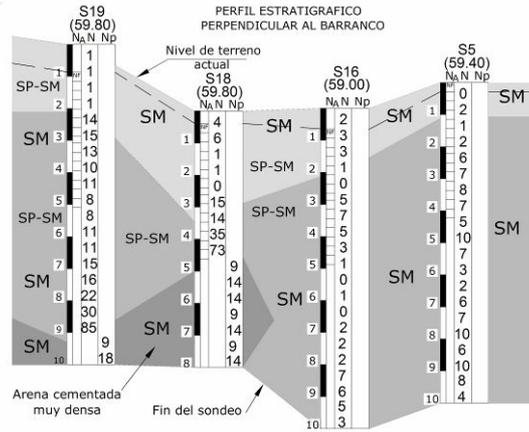
Figura 3. Perfil estratigráfico. Perpendicular al barranco.

En las zonas cercanas al barranco, se registraron arenas cementadas muy densas (figura 3).

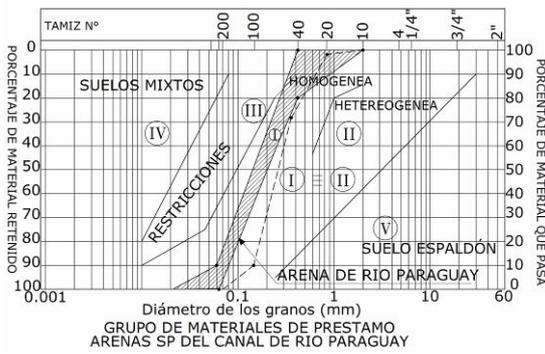
Figura 4. Granulometría del Río Paraguay.

De acuerdo a los estudios realizados en las arenas del río Paraguay (figura 4), las mismas poseen una faja granulométrica, ideal para la ejecución de rellenos hidráulicos homogéneos (Gostroi, 1974), Norma Rusa SNIP-II-53-73.

Según Jiménez Salas, J.A. 1980, la calidad de los rellenos hidráulicos es muy variable. Si el material dragado es arena limpia, arena con algo de arcilla o limo (hasta el 15% pasando por el tamiz # 200), el resultado puede ser excelente. Las arenas del Río Paraguay, utilizadas en el proyecto piloto, con graduación fina a media y porcentaje de limos, inferior al 5%, se ubican en esta última categoría.

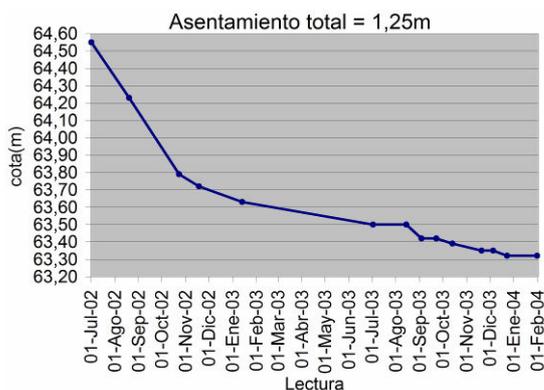
Figura 5. Lectura marco asentamiento superficial.

En la figura 5 se puede apreciar el máximo asentamiento observado en una zona del Área de Refugio, coincidente con suelos muy deformables. Dicho asentamiento fue de 1.25m y se produjo en 18 meses.

Hay que recordar que estos valores responden a mediciones realizadas en marcos de asentamiento superficiales y no totales, por lo que los valores obtenidos no pueden ser tomados como valores absolutos.
